Fachgutachten Vogelschlagrisiko

zum Vorhaben

Neubauprojekt Jena „Quartier 22“

Bearbeitungsstand: November 2024

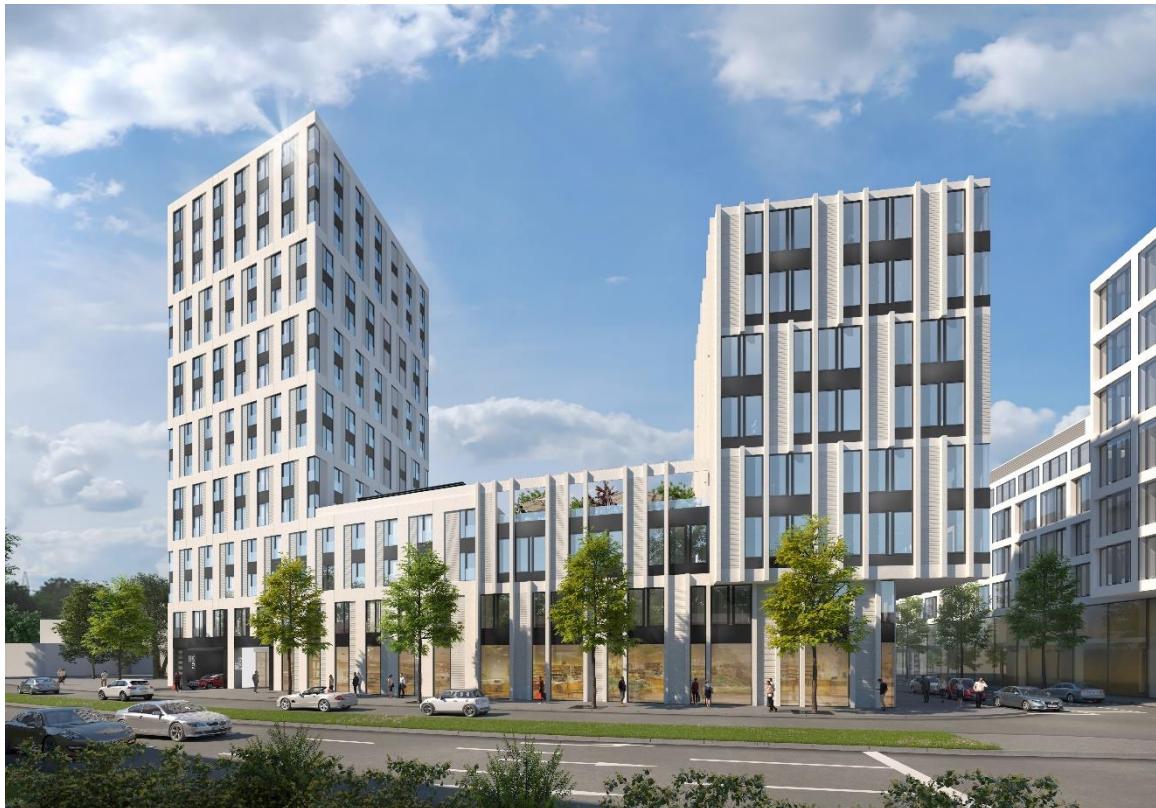
Visualisierung der Ostfassade zum Neubauprojekt Jena „Quartier 22“ (Quelle: GW Projects GmbH)
