## **Fachgutachten Altlasten, Historische Erkundung**

### **VBB-J47 „Solarquartier – Wohnbebauung Saalbahnhofstraße Jena“**

**JENA-GEOS-Ingenieurbüro GmbH  
Saalbahnhofstraße 25 c  
07743 Jena**

Jena, 14.07.2023

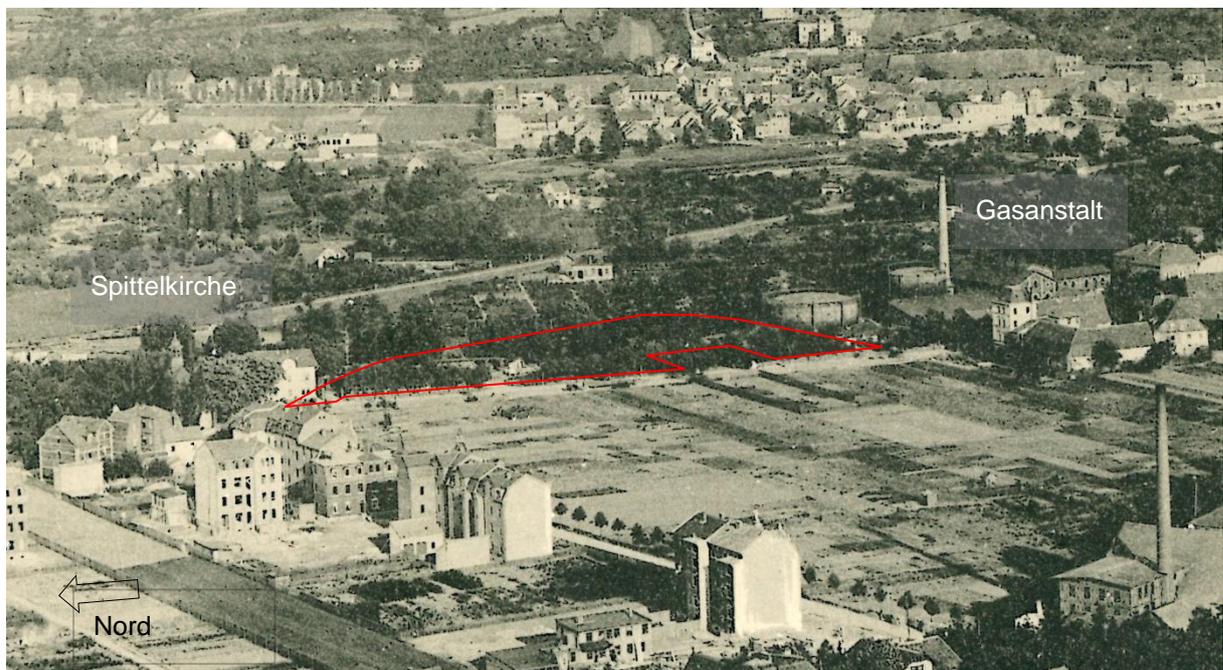
Abbildung 1 Panorama vom Landgrafen nach SW, 1902 [Stadtarchiv Stadt Jena]. Der Standort des Solarquartiers ist rot eingerahmt.

Abbildung 1 zeigt das Untersuchungsgebiet 1902 mit einer überwiegenden gartenbaulichen Nutzung.

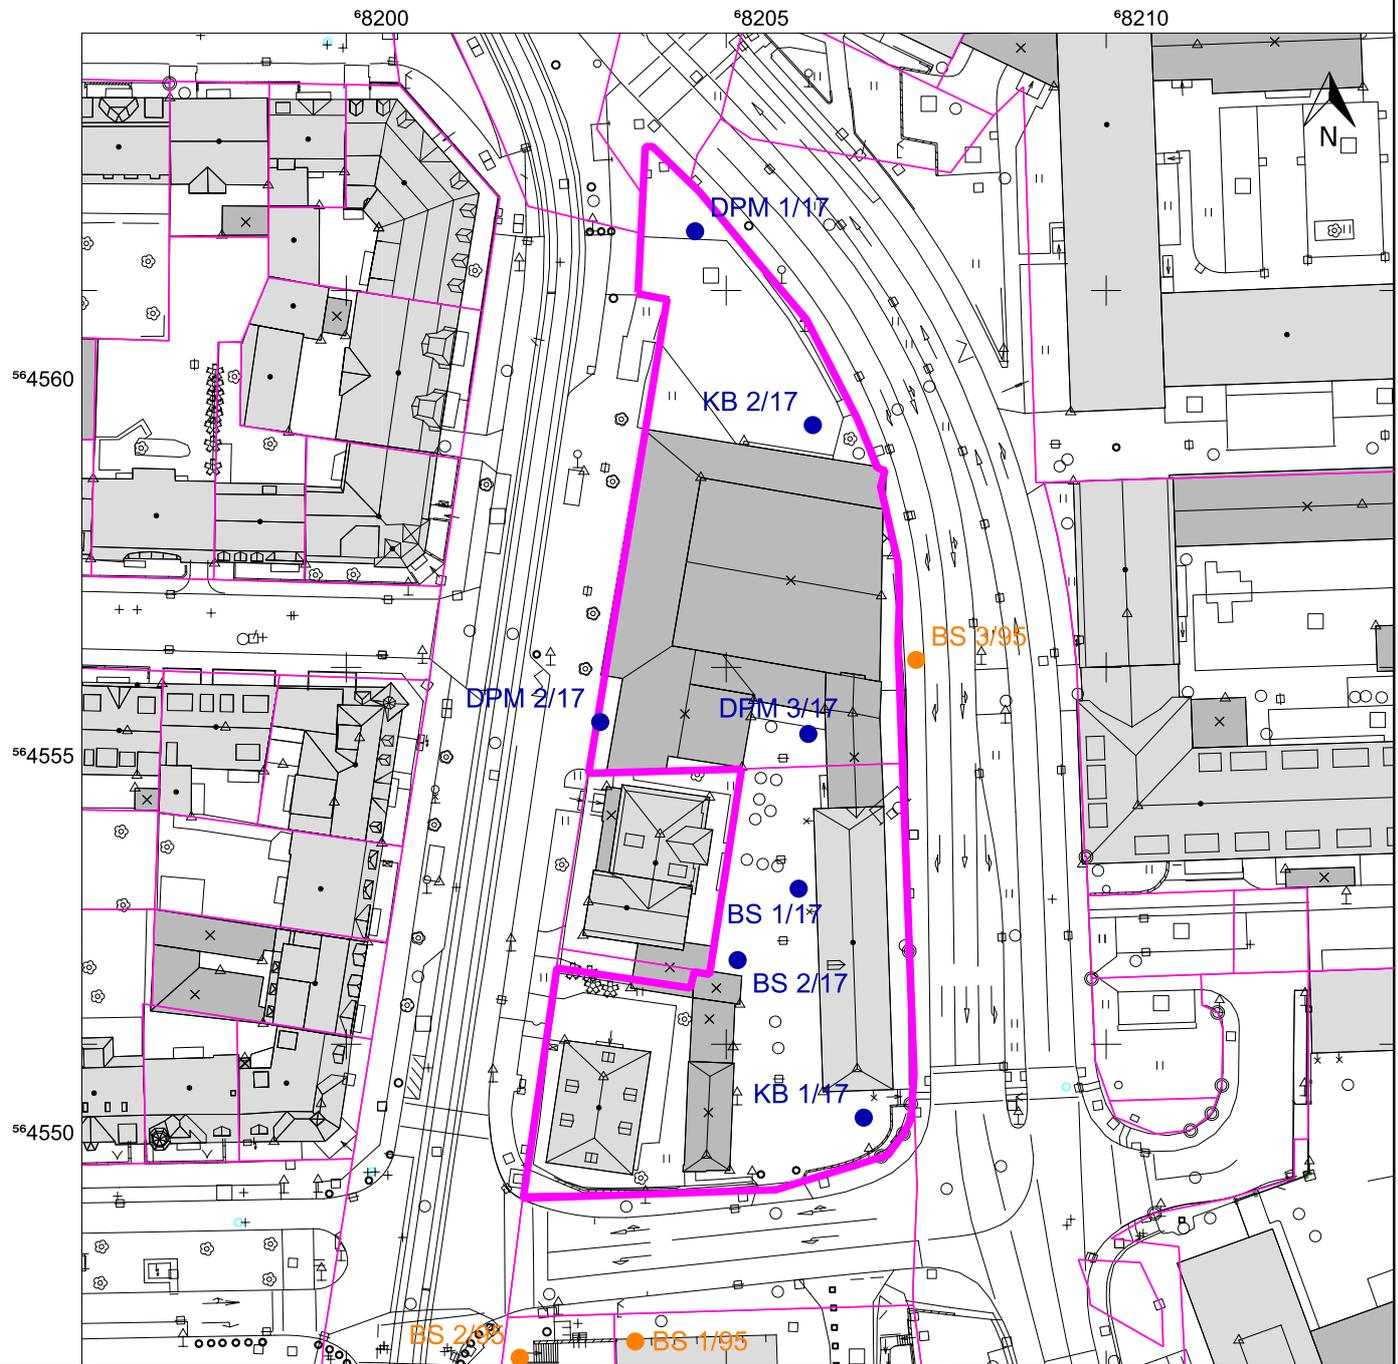
# **Aufschluss- und Probenahmepunkte vorangegangener Untersuchungen**

- ▭ Untersuchungsgebiet
- ▭ Flurstücke
- BEB Jena Consult GmbH 2017
- Erdbaulabor Erfurt GmbH 1995

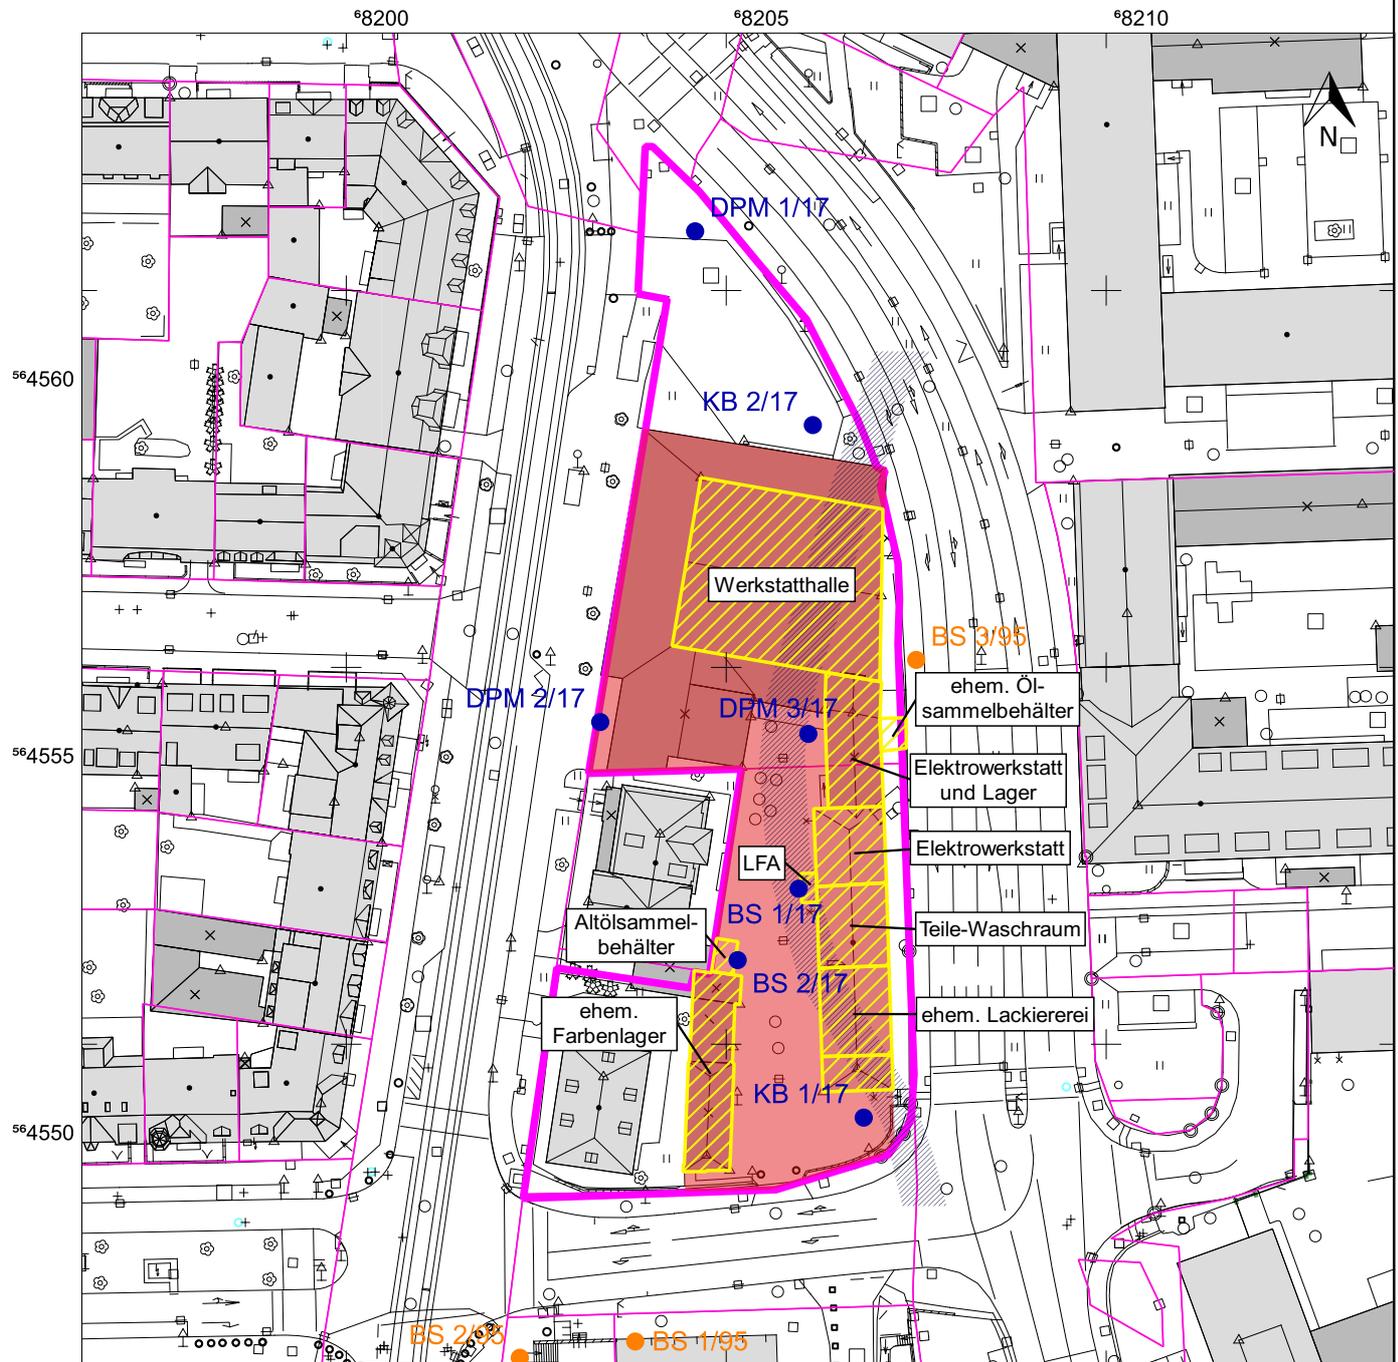
# **Kontaminationssituation und Altlastenverdachtsfläche**

- Untersuchungsgebiet
- Flurstücke
- Teilflächen mit Hinweisen / Verdacht auf den Umgang mit umweltrelevanten Stoffen
